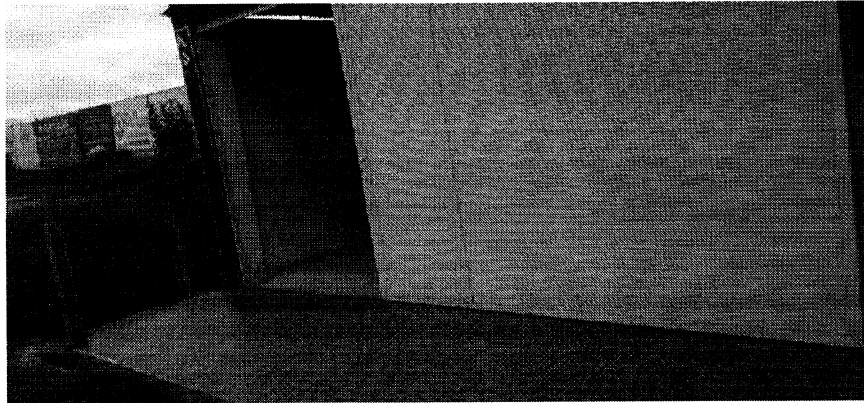
Figura 02 – Fachada vista frontal.

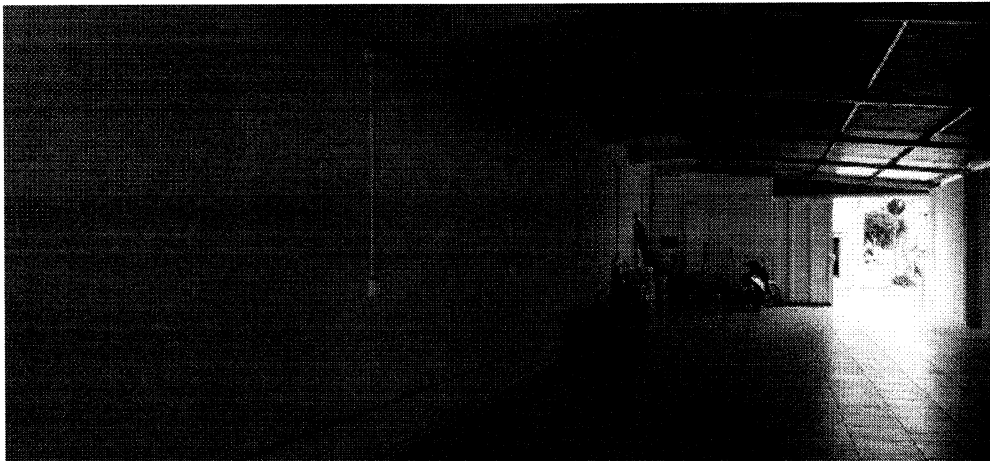
Figura 03 – Galpão vista interna (sentido fundo-fachada).

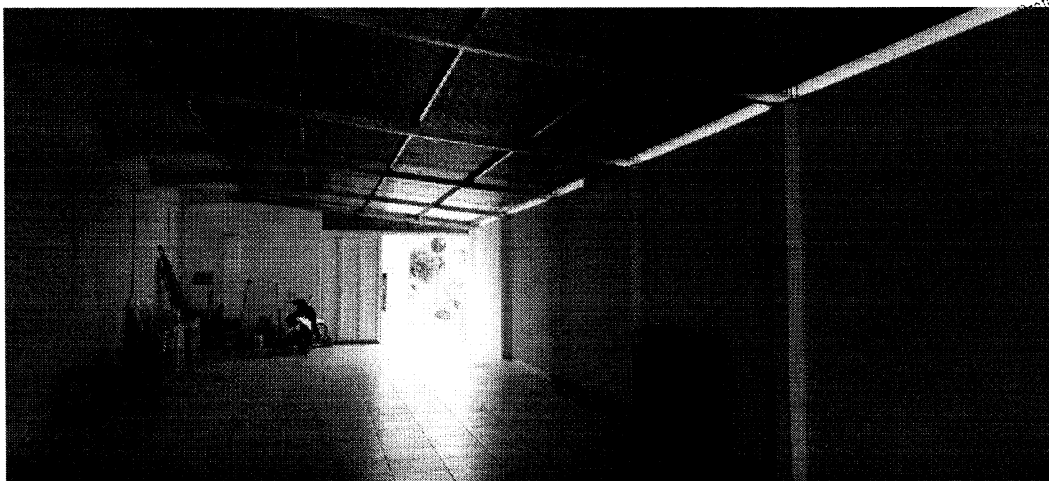
Figura 04 – Galpão vista interna (sentido fundo-fachada).

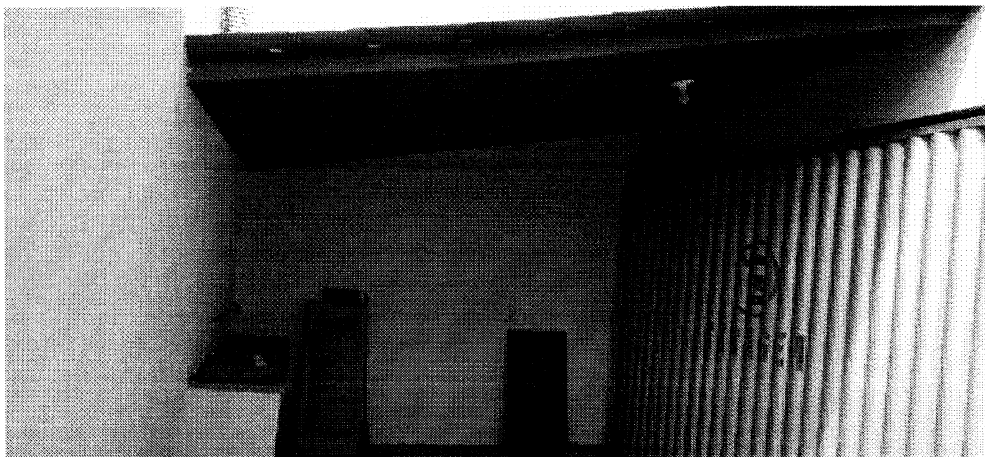
Figura 05 – Área externa coberta.

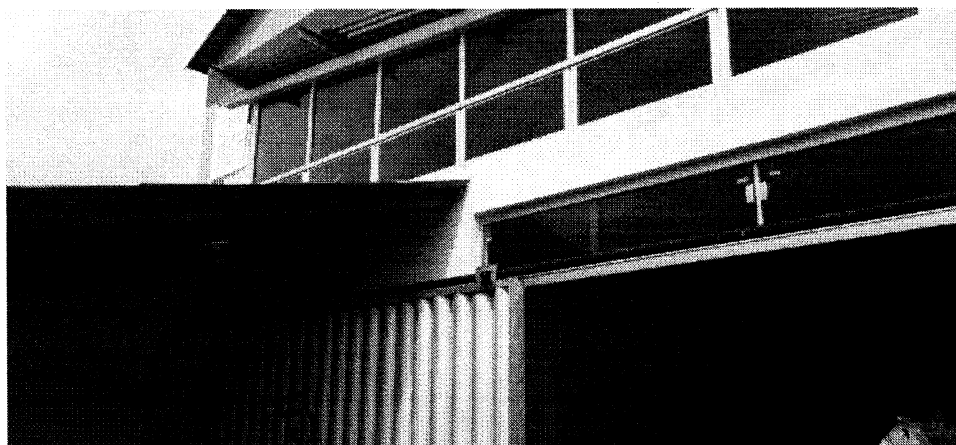
Figura 06 – Área externa vista para janelas/vidraças do galpão.

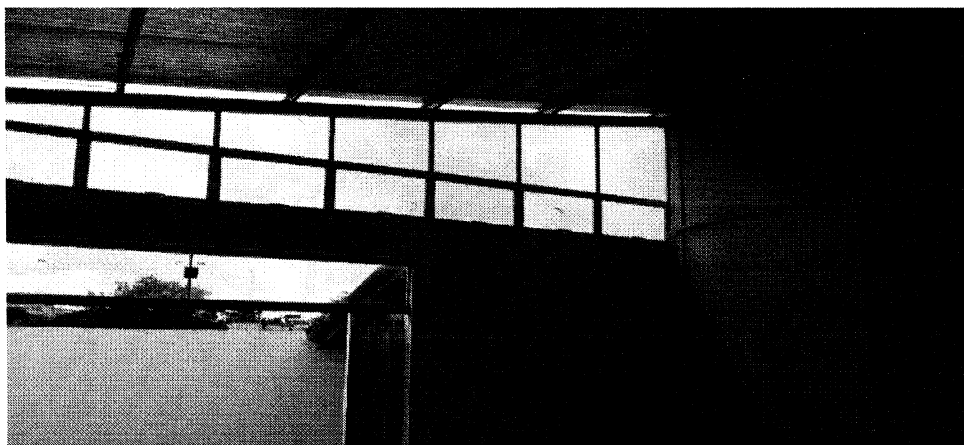
Figura 07 – Área interna vista para janelas/vidraças do galpão.

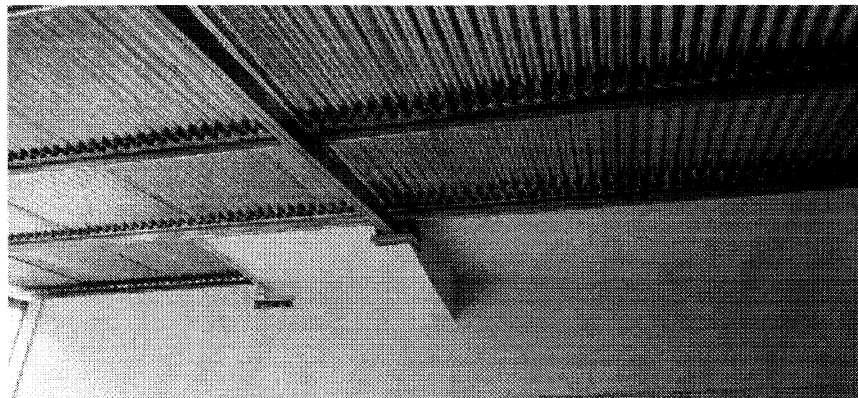
Figura 08 – Cobertura de alumínio do galpão.

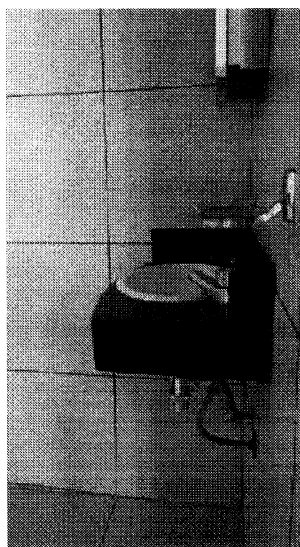
Figura 09 – Lavabo banheiro subjacente ao galpão.
